► Materialval i massakokare

Jan Wåle, Inspecta Technology

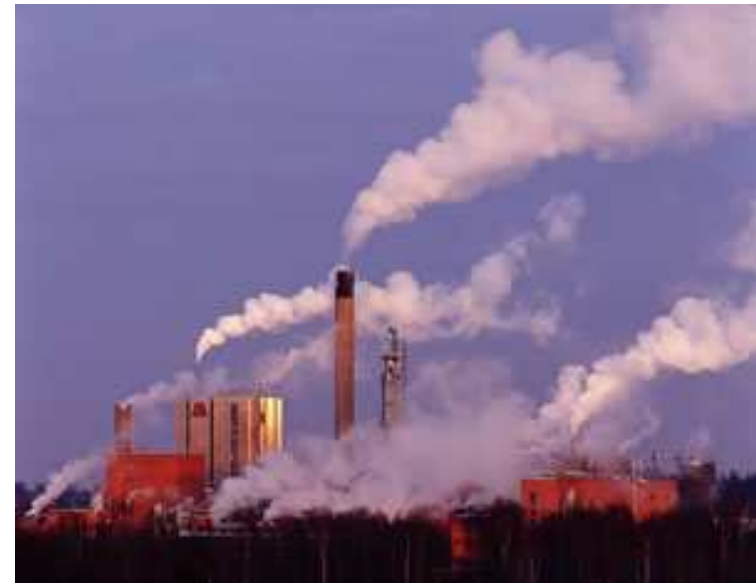
Kolstålperioden

- Både kontinuerliga och batch-kokare
- Material: Kolstål med låg kiselhalt
- Stora korrosionstillägg: upp till 20 mm
- Korrosionsmekanism : allmänkorrosion
- Funktionen byggde på passivering vid hög potential

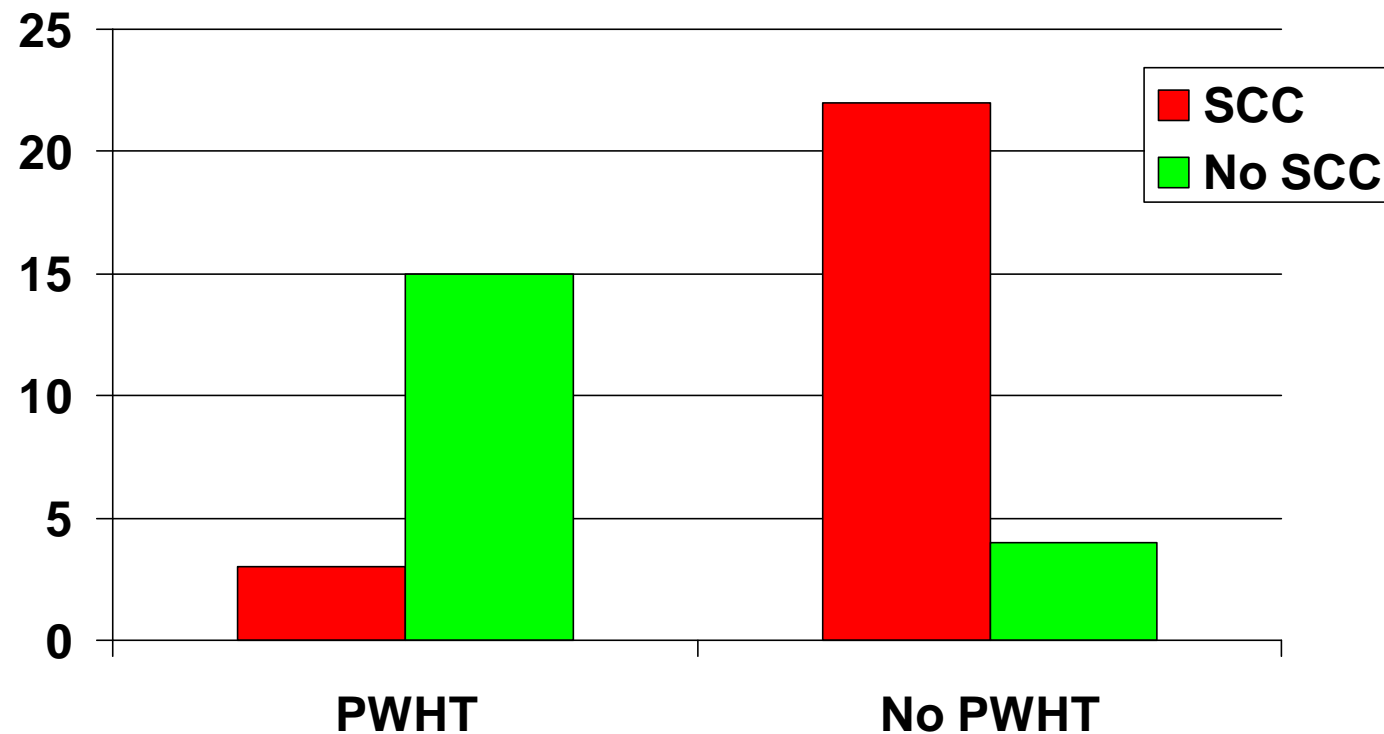
Översikt av spänningskorrosion i 44 massakokare i USA
Alkalisk spänningskorrosion i kolstål

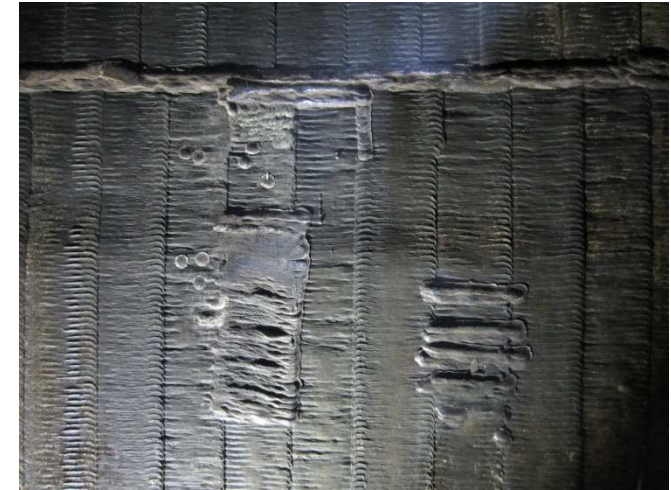
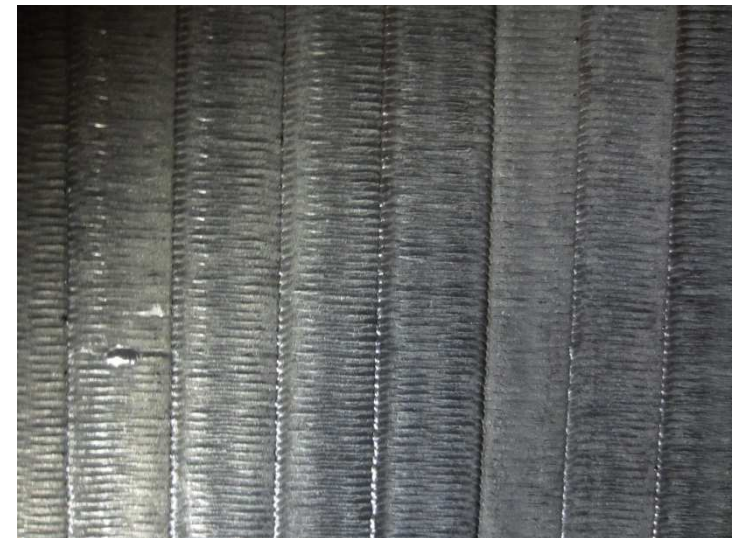
- Modifierade kokprocesser ledde till oacceptabelt hög korrosionshastighet
- Kokare i kolstål försågs med invändigt skydd i austenitiskt rostfritt stål.
 1. Lös lining-plåt
 2. Påsvetsning
- Kompoundplåt, sent 60-tal, austenitiskt rostfritt stål valsas ihop med kolstål

Dimensionering mot kolstålsdelen. Rostfria skiktet endast korrosionsskydd

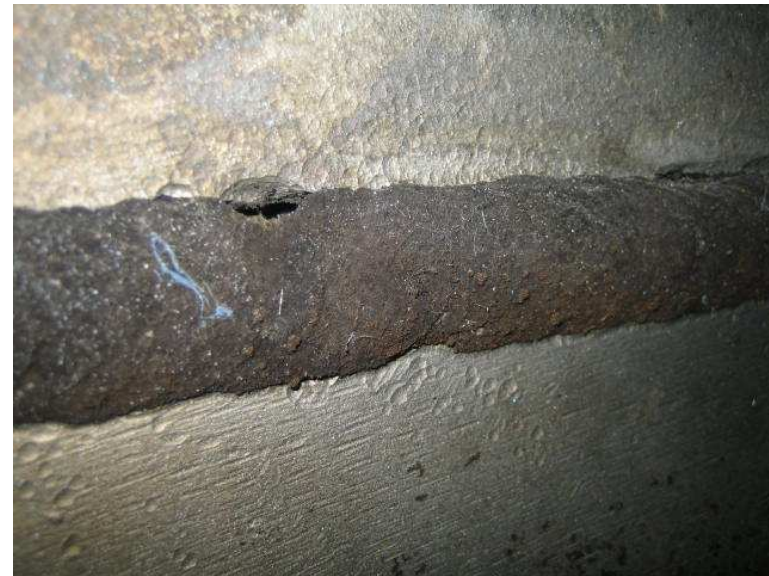
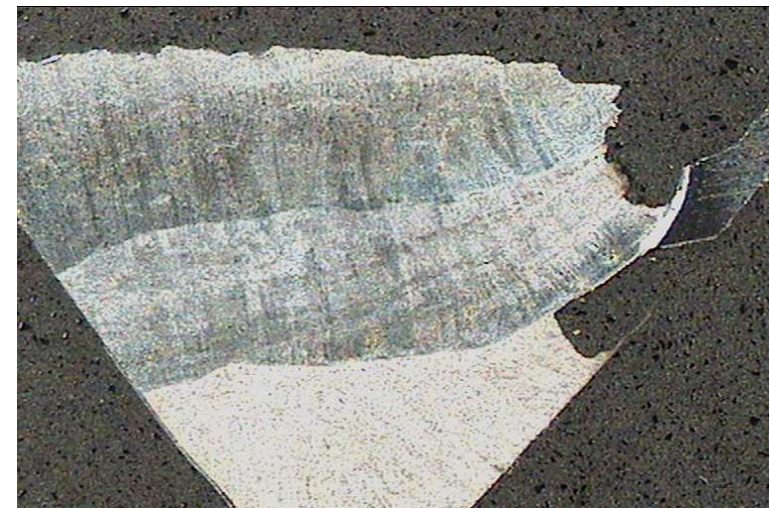
▶ Exempel 1, batchkokare

Kompoundstål, 304/kolstål

- Korrosion i rundskarv efter drygt 30 års drift
- Svetsfel från tillverkningen
- Det första lagret höglegerat svetsgods har varit i kontakt med miljön och drabbats av korrosion

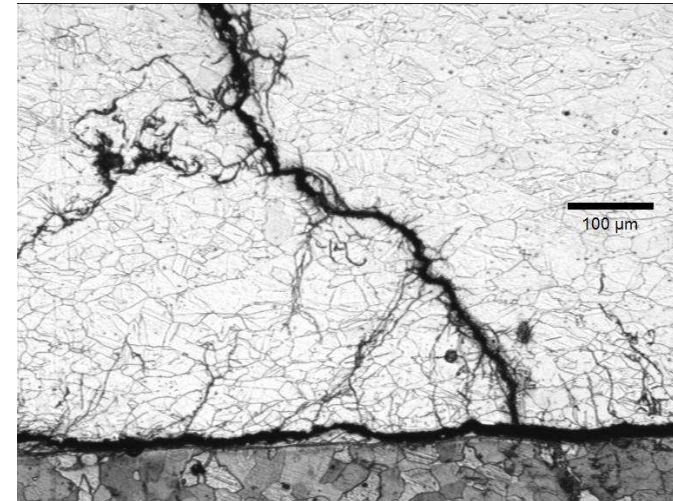
▶ Exempel 2, kontinuerlig kokare

Kompoundstål, 304/kolstål

- Spänningskorrosion i austenitiskt rostfritt skyddsskikt
- Det rostfria stålet har inte tillräckligt bra härdighet mot spänningskorrosion i den aktuella miljön
- Normalt fortsätter inte sprickorna ner i kolstålet, övre bilden
- I undantagsfall kan de växa ner i kolstålet, nedre bilden

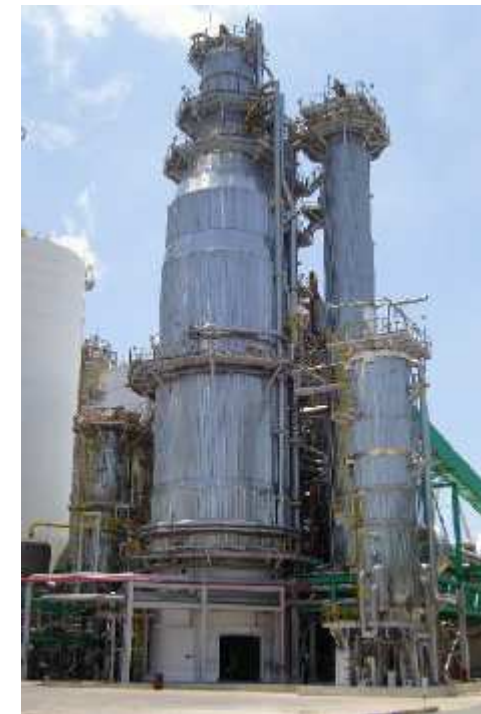
Duplext rostfritt stål (2205)

- Blev tillgängligt under 80-talet
- Slog ut linat kolstål och kallsträckt austenitiskt rostfritt stål
- Första kokaren i solid duplex tillverkades 1988 (Två batchkokare till Nya Zeeland)
- Under perioden 1990-95 tillverkades över 20 kokare i världen
- Första kontinuerliga kokaren i duplex i Sverige tillverkades 1995.
- Fördelar med duplex
 - Austenitiskt rostfritt stål i släckglödgat tillstånd – 200 MPa
 - Kolstål, SS-stål 14 30 – 260 MPa
 - Austenitiskt rostfritt stål i kallsträckt tillstånd – 300 MPa
 - Duplext rostfritt stål – > 450 MPa
- Bättre korrosionsegenskaper än austenitiskt rostfritt stål både mot allmän korrosion och spänningskorrosion

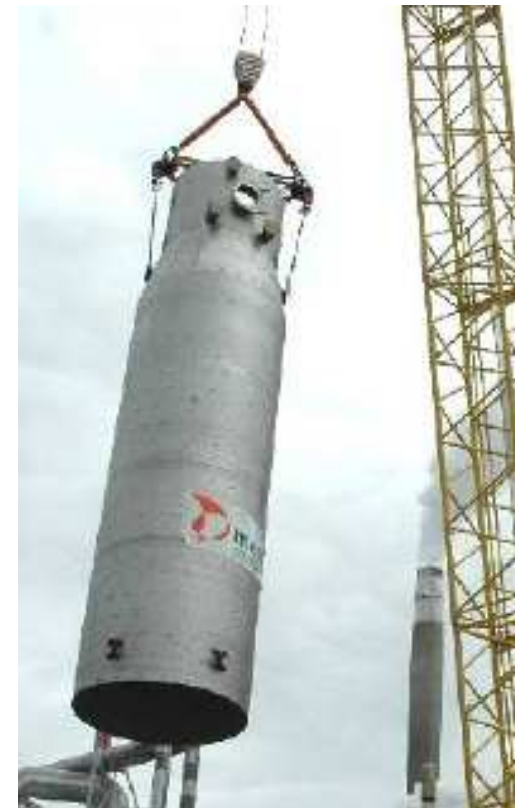
Duplext rostfritt stål i kokartoppar

- Korrosionsförhållandena är normalt värre i gasfasen än i vätskefasen i en kokare.
 - År 1997 byttes en kokartopp till duplex, 2304, och ersatte kompondplåt.
 - År 2007 förlängdes en kokare med duplex, 2101. Nedre delen är kompondplåt.
 - År 2007 byttes en kokartopp till duplex, 2101, och ersatte påsvetsat kolstål.

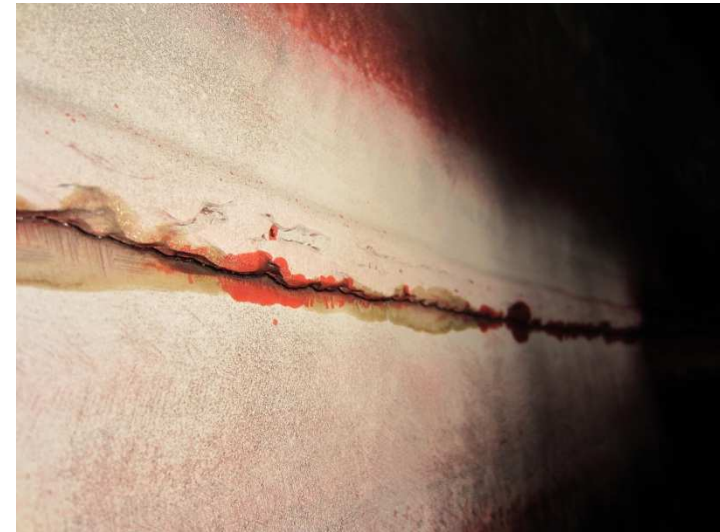
▶ Exempel 2 – Spricka i blandskarv

- Hela sprickan löper i svetsgods nära svetsens smältgräns mot kolstålet
- Sprickan har startat från insidan
- Sprickan har ett utseende som är typisk för spänningsskorrosion
- Svetsreparation genomfördes med samma tillsatsmaterial men med ett extra lager höglegerat material som korrosionsskydd

- Äldsta kokaren från 1995 har varit fri från väsentliga skador i över 20 år.
- De fåtal skador som drabbat kokare i Sverige är i samtliga fall relaterade till bristfällig svetsning eller materialfel.
- Ett typiskt exempel är spänningsskorrosion i en stuts i kokartoppen där ånga leds in i kokaren.
- Ett annat är blandskarven mellan en duplex kokartopp och nedre delen i kolstål

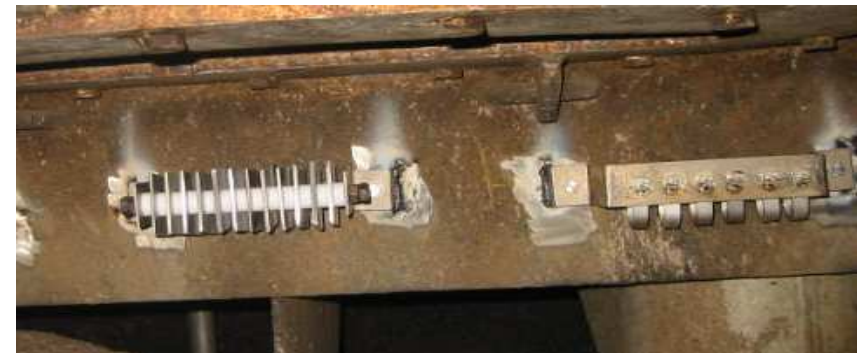
Korrosionsprovning i kontinuerlig kokare

- Viktförlustmätning
- Austenitiskt rostfritt stål är sämst.
- Av de duplexa stålen är 2205 sämst men skillnaderna är marginella. Alla har bra korrosionsegenskaper.
- Spänningskorrosionsprovning är svårare att genomföra

Resultat av fältförsök (plana prover) i kontinuerlig kokare

Stål	Korr.hast, mm/år	Korr.hast, mm/år
1.4307/304L	0,064	0,067
2101	0,004	0,004
2304	0,003	0,002
2205	0,008	0,008
